AVUSpro
Automatisierte in-situ Messung von
Verschmutzung zur Standortbewertung
und im Betrieb solarthermischer
Kraftwerke

Gemeinsamer Schlussbericht

Förderkennzeichen: 03EE0529 A,B,C

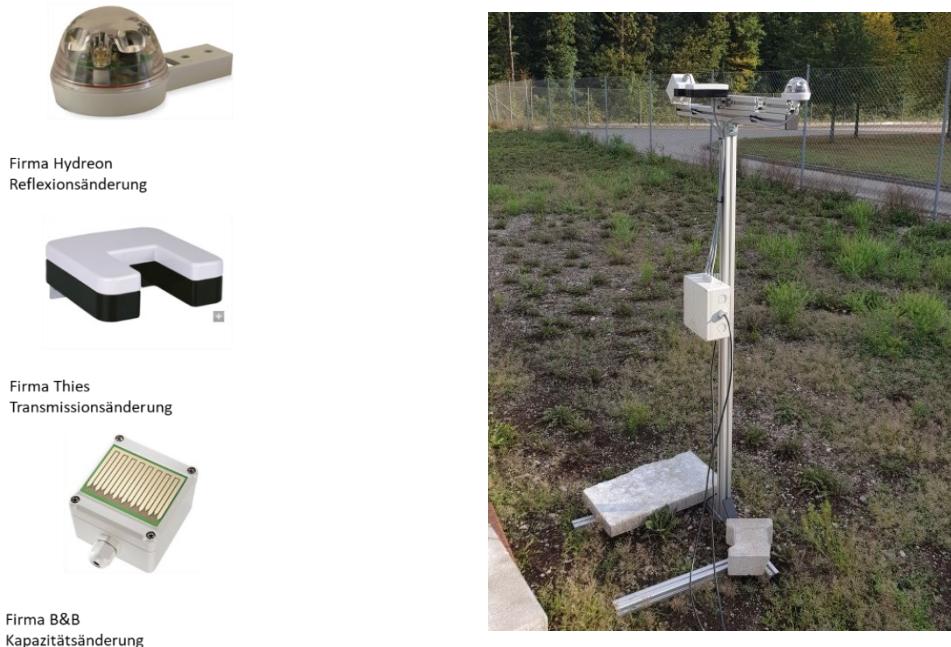
Abbildung 1: Links: Ausgewählte Sensoren mit Messprinzipien für die Vermessung auf dem ISE Testgelände. Rechts: Regenmelder mit Elektronik und Embedded PC auf dem Freigelände des Fraunhofer ISE

Die Analyse des ersten AVUS-Prototypen ergab, dass eine Information über Regenereignisse für eine präzise Auswertung erforderlich ist. Nach Diskussion mit den Projektpartnern wurde entschieden, kostengünstige Regenmelder anstelle von Sensoren zur Messung von Regenmengen zu verwenden, der hauptsächlich die Dauer von Regenereignissen erfasst. Es wurden drei Regenmelder mit unterschiedlichen Messprinzipien identifiziert. Für die Erfassung der Signale wurde eine einfache Elektronik entwickelt, welche die Signale über einen Embedded PC erfasst und am Fraunhofer Testfeld erprobt (Abbildung 1).

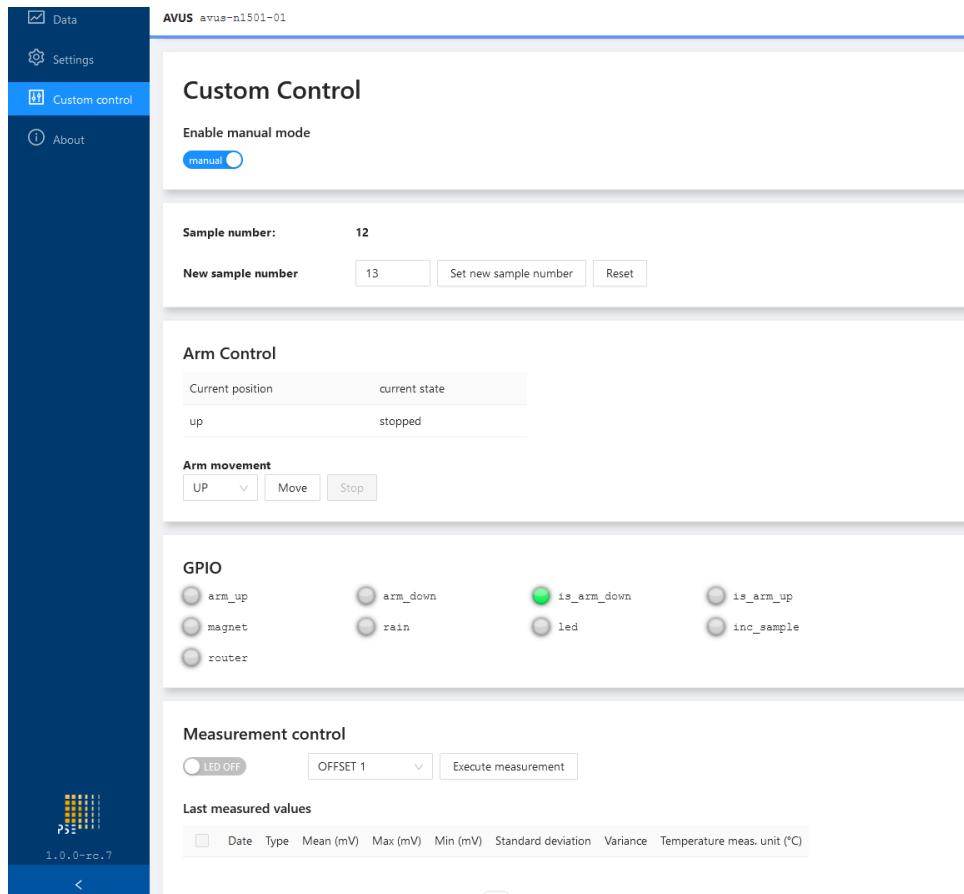
Abbildung 5: Konfigurationsschnittstelle und Statusanzeige des AVUSpro-Geräts in Form einer Weboberfläche, welche man bei LTE oder WLAN-Verbindung über das Internet oder im Access-Point-Modus erreichen kann.

Eine weitere wesentliche Aufgabe war die Erhöhung der Usability für die Betreiber des Geräts. Im AVUS Projekt hatte der Nutzer keine Möglichkeit über ein Userinterface die Geräte zu bedienen, Messintervalle zu konfigurieren oder eine Fehlerdiagnose durchzuführen. Um dies zu verbessern wurde ein Webinterface entwickelt, über das der Operator das AVUS Gerät bedienen kann. Um das Webinterface zu erreichen, muss sich der Operator ausschließlich in das vom Gerät bereitgestellten WLAN einwählen (Access Point) und dann die IP Adresse eingeben. Alle für den Betrieb relevanten Einstellungen des Gerätes können dann vom Operator vorgenommen werden. Außerdem können alle Bewegungen und Messungen manuell durchgeführt werden, um ggf. Fehler im Betrieb zu analysieren. Ein Screenshot der Software ist im folgenden Bild dargestellt.

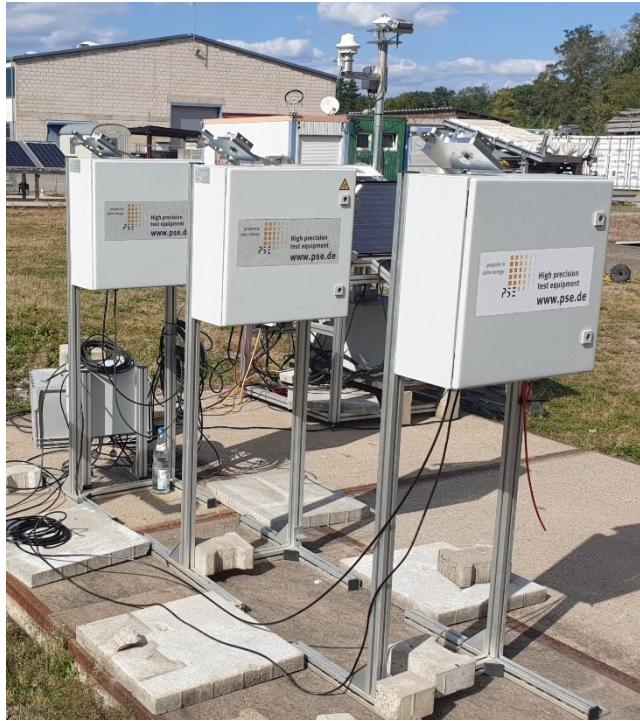
Abbildung 6: 3 AVUSpro-Prototypen am Soilingteststand auf dem Außentestfelds Fraunhofer ISE in Freiburg

Nach der Fertigung des neuen Prototyps wurde dieser auf einem Freifeld des Fraunhofer ISE getestet. Im folgenden Bild ist der neue Prototyp vorne im Bild zu sehen.

Im ersten Feldtest wurde die alte Mechanik mit der neuen Elektronik gegen die neue Mechanik mit der neuen Elektronik verglichen. Das neue Gerät hatte eine sehr hohe Zuverlässigkeit, trotzdem mussten noch Kleinigkeiten (Rost am magnetischem Edelstahl und Abdeckung des Magnet) korrigiert werden, bevor die Geräte in die Langzeitexposition nach Shagara Versand wurden.

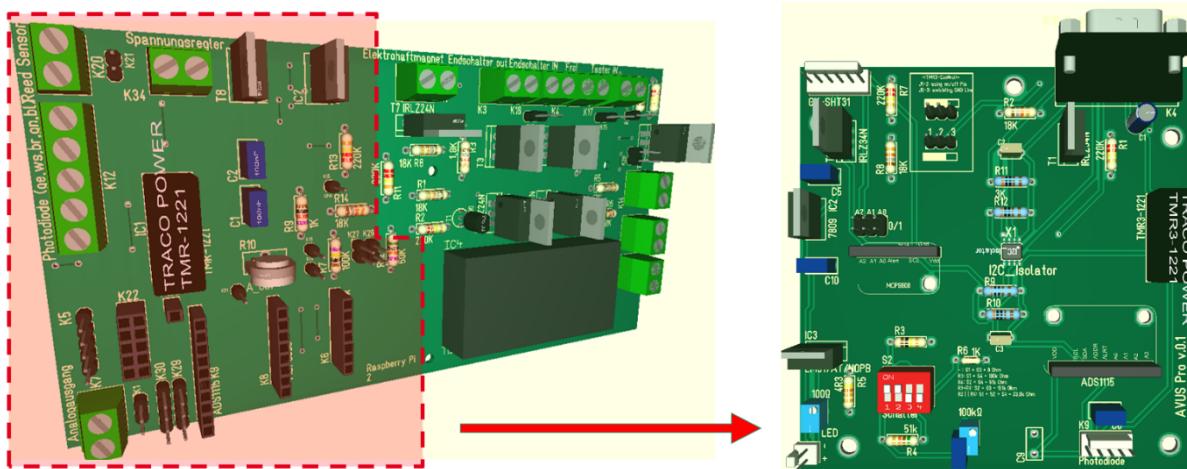
Abbildung 7: Gesamtplatine der AVUS-Station (links) die in Rot maskierte Fläche enthält den Messelektronikanteil der optischen Sensorik und wurde separiert. Das finale Design der Platine der AVUSpro Measurement Unit (rechts), ist der überarbeitete und angepasste Teil auf einer extra Platine überführt.

- Für eine zuverlässige und effektive Verbindung zwischen der AVUSPro Messkopfplatine und der AVUSPro Hauptplatine wird eine robuste D-Sub 9-polige (DE9) Steckverbindung implementiert. Diese Steckverbindung gewährleistet eine sichere und stabile Kommunikation zwischen den Hauptkomponenten des Systems. Außerdem wird dadurch der Austausch der Messeinheit wesentlich vereinfacht, da nun nur noch der Stecker nicht aber alle Verbindungsleitung einzeln ein/ausgeschraubt werden müssen.

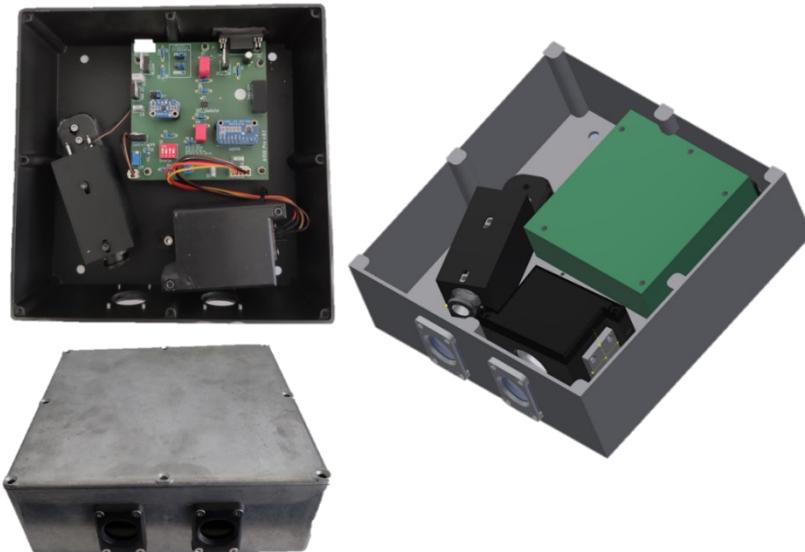
Abbildung 8: AVUSpro Measurement Unit, finales Design und Aufbau. Das finale CAD Design der AVUSpro Measurement Unit (rechts) und Bilder der fertigen Measurement Unit (links) mit Lichtquelle, Sensoreinheit und Platine in offenem und verschlossenem Zustand.

Die Produktion von 6 Measurement Units für das AVUSPro-Messgerät wurde erfolgreich abgeschlossen. Dabei wurden umfassende Funktionsprüfungen sowie erweiterte Indoor- als auch mehrmonatige Outdoortests auf dem Freigelände des Fraunhofer ISE durchgeführt, um die Qualität und Leistungsfähigkeit der Geräte sicherzustellen.

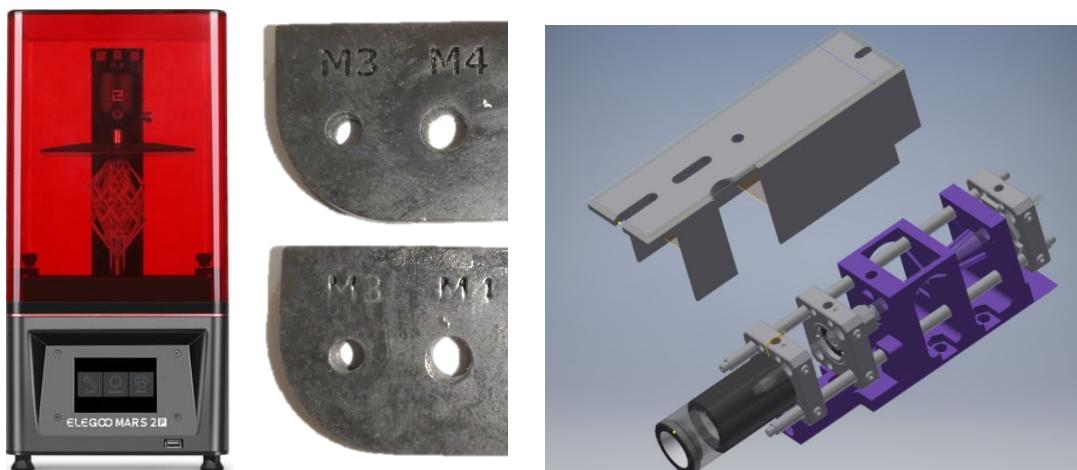
Abbildung 9: Im Projekt angeschaffte DLP Drucker (links) und vergleichende Testdrucke beider 3D Drucker (mitte), sowie eine Lichtquelleneinheit 3D-Druckteil (lila) des Reflektometers pFlex mit Lichtleiter (rechts)

Aufgrund zweier vom Hersteller abgekündigter Komponenten wurde im Projekt die Lichtquelleneinheit des Reflektometers pFlex (siehe Abbildung 9) mit 3D-gedruckten Bauteilen und Lichtleitereinheit neu design und nach Fertigung getestet.

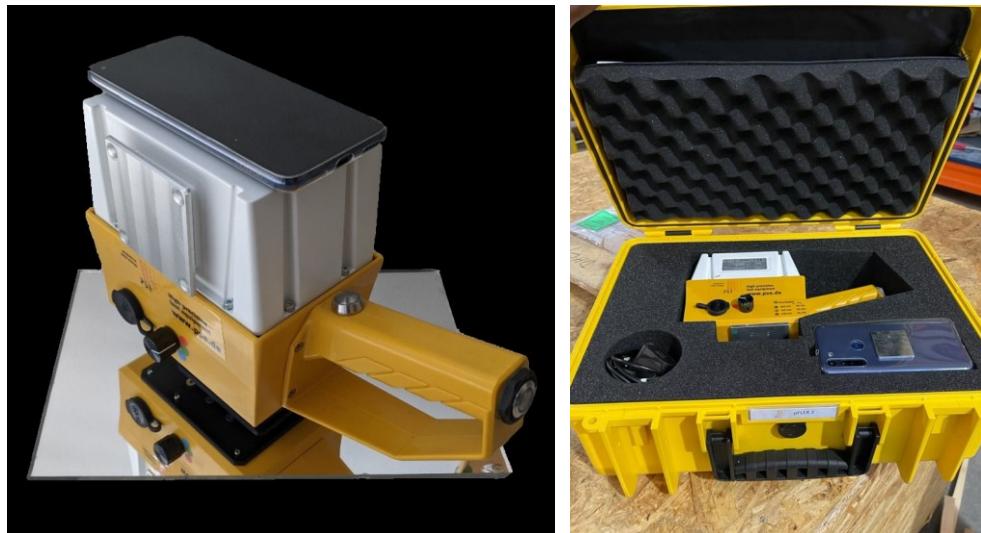
Abbildung 10: pFlex 2.0 auf einem Spiegel (links) und pFlex 2.0 mit neuem Transportkoffer entwickelt von der PSE Instruments GmbH (rechts)

Die Übertragung eines wissenschaftlichen Prototyps in die Serienproduktion für pFlex brachte spezifische Herausforderungen, die angegangen werden mussten. Die Anpassung des Designs an die nicht verfügbaren Bauteile und die Bewältigung der unerwarteten Temperaturabhängigkeit stellten wesentliche Herausforderungen dar. Es bedurfte einer gründlichen Analyse und neuer Lösungsansätze, um eine Vorserienproduktion von pFlex erfolgreich zu gestalten. Letztendlich konnten die Herausforderungen jedoch erfolgreich gelöst und umgesetzt werden.

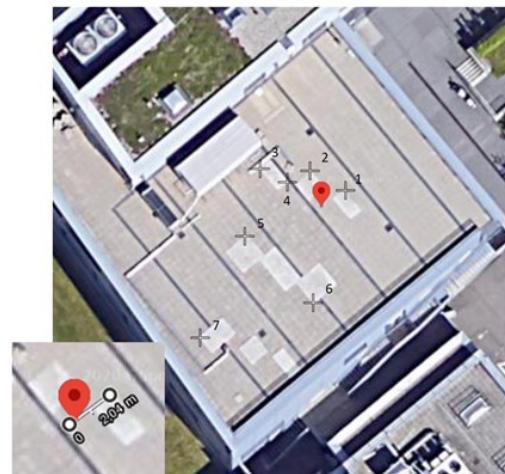
Abbildung 11: Testmessungen auf dem Gebäude Dach R des Fraunhofer ISE zur Bestimmung der Genauigkeit der GPS Koordinaten, die während einer Messung durch das Smartphone des pFlex Reflektometer erfasst und dem Reflexionsmesswert zugeordnet werden.

Point number	Latitude	Longitude	Accuracy	Deviation to Google Maps [m]
1	48.00976517	7.83264972	6	2.04
2	48.00975527	7.83264861	8	3.65
3	48.00978403	7.83262526	6	2.73
4	48.00976757	7.83261782	4	1.45
5	48.00975488	7.83258454	12	1.14
6	48.00969442	7.83264809	6	0.95
7	48.0096879	7.83253157	6	0.79

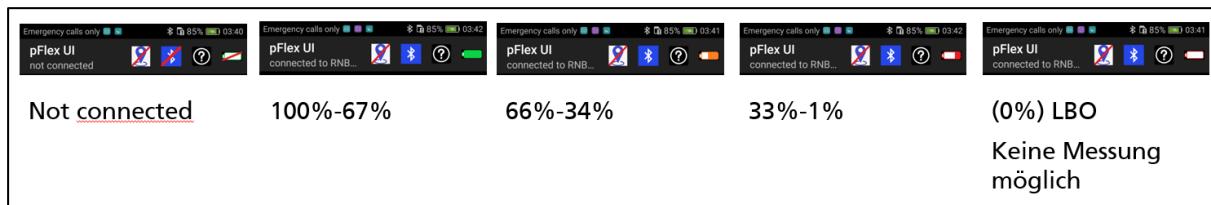
Abbildung 12: Verschiedenen Zustände der Statusanzeige für Ladezustand der Gerätebatterie und Verbindungsanzeige/Aktivierungsanzeige (Bluetooth, GPS)

Eine weitere von vielen Testnutzern empfohlene Verbesserung war die Integration der Statusanzeige des Ladezustandes der Gerätebatterie in der App. Um dies zu ermöglichen, wurden sowohl hardwaretechnische Anpassung auf der pFlex-Platine durchgeführt als auch Anpassungen an der App vorgenommen. Die Batterieladeanzeige und das verbesserte Batteriemanagementsystem wurde mit anderen Informationen in die Statusleiste der App interaktiv hinterlegt. Die verschiedenen Zustände der Statusanzeige sind im Folgenden dargestellt.

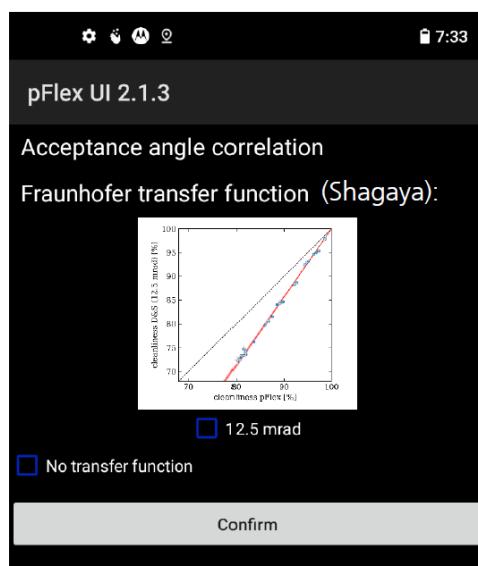
Abbildung 13: Screenshot der Implementierung der Standort spezifischen Akzeptanzwinkeltransferfunktion in der pFlex-App

Eine weitere Neuerung in der App ist die Integration der Transferfunktion für unterschiedliche Akzeptanzwinkelabhängigkeit (Vergl. AP3). Mithilfe dieser in Abbildung 13 dargestellten und in der App integrierten Transferfunktion können die Sauberkeitswerte (Cleanliness), automatisch in Echtzeit von dem festen bauartbedingten Akzeptanzwinkel des pFlex auf einen Akzeptanzwinkel eines spezifischen Anwendungsfall im Solarkraftwerk übertragen, dargestellt und gespeichert werden. Dies ermöglicht eine relevantere Bewertung der Cleanliness für den tatsächlichen Einsatz.

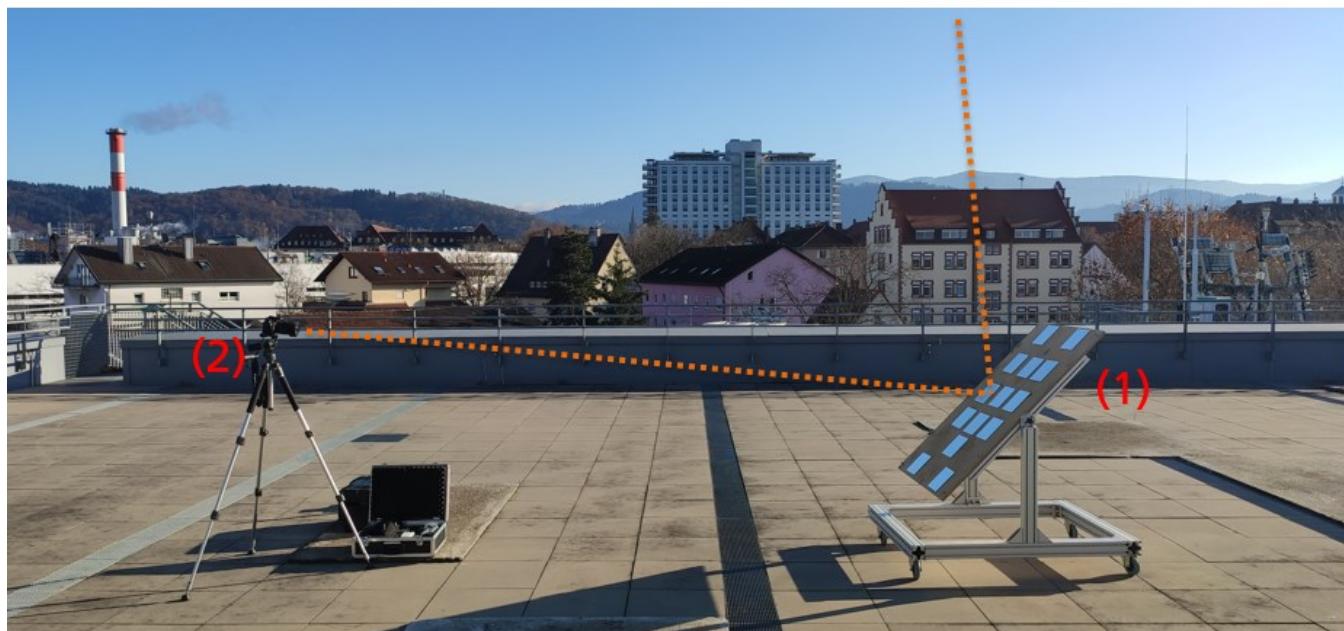
Abbildung 14: Kamerabasierte Soilingmessung auf dem ISE Dach R. Das Testboard (1) mit verschmutzten Spiegeln verschiedener Cleanliness Level wurde mittels einer speziell kalibrierten Leuchtdichtkamera (2) in verschiedenen Setups untersucht.

Die Untersuchung konzentrierte dabei sich auf die großflächige Erfassung von verschmutzten Spiegeln verschiedener Cleanliness Level angeordnet auf einem Testboard auf dem Dach des Fraunhofer ISE mittels einer für Strahlungsmessungen kalibrierten Leuchtdichtekamera.

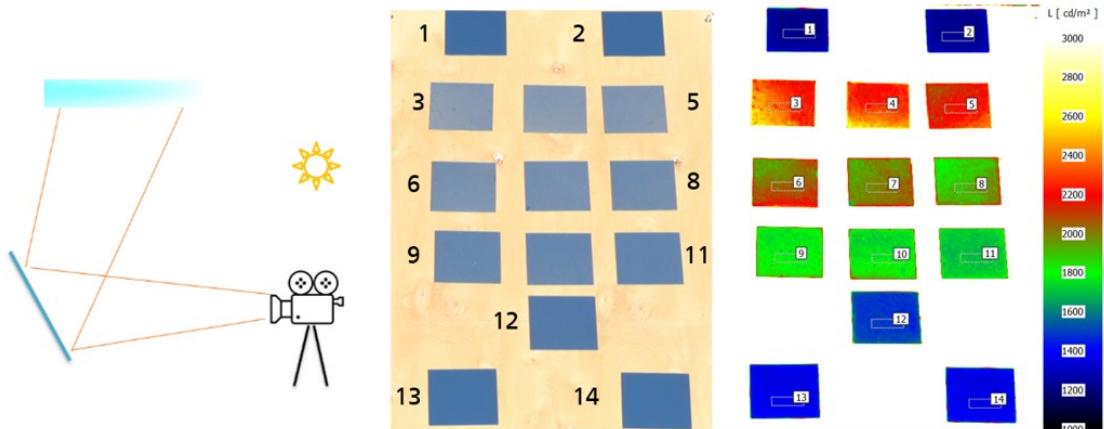
Abbildung 15: Kamerabasierte Soilingmessung mittels Leuchtdichtemessung der Streuung. Messanordnung „direkte Beleuchtung“(links), das Testboard mit verschmutzten Spiegeln als Kamerabild (Mitte) und als ausgewertete Leuchtdichtetedarstellung (rechts).

Die besten Ergebnisse wurden erzielt, wenn die Leuchtdichtekamera den dunkelblauen Teil des wolkenlosen Himmels über den Spiegel aufnahm, während das Testboard von der Seite direkt von der Sonne angestrahlt wurde und somit nicht abgeschattet war. Dadurch wurde das Sonnenlicht durch den Staub auf den Spiegeln gestreut. Die verschmutzten Spiegel erscheinen gegenüber dem dunkelblauen Himmel heller. Eine Korrelation aus dem Streuverhalten und der Cleanliness kann für relative Messungen erreicht werden. **Fehler! Verweisquelle konnte nicht gefunden werden.** zeigt eine Skizze des Aufbaus, ein Kamerabild und die Auswertung. Die Spiegel 1,2,13 und 14 in Abbildung 15 sind gereinigte Spiegel und werden zur späteren Korrektur der unterschiedlichen Helligkeit des Himmels verwendet.

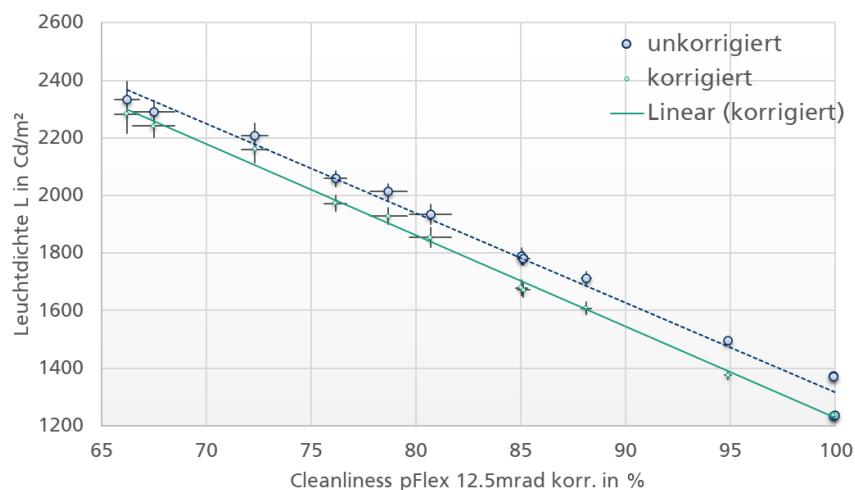
Abbildung 16: Korrelation zwischen der Cleanliness pFlex zur gemessenen Leuchtdichte mit und ohne Korrektur der unterschiedlichen Helligkeit des Himmels.

Die gemessene Leuchtdichte wurden jeweils in einem rechteckigen Bereich des Spiegels gemittelt und anschließend mittels Reflektometer an mehreren Punkten die Cleanliness bestimmt. Mit diesen Daten wurde eine Korrelation aufgestellt die in Abbildung 16 aufgetragen ist. Mittels der 4 gereinigten Spiegel konnte eine Korrektur der unterschiedlichen Leuchtdichte des Himmels an der Position der Spiegel angewendet werden, wodurch die Ergebnisse signifikant verbessert werden konnten.

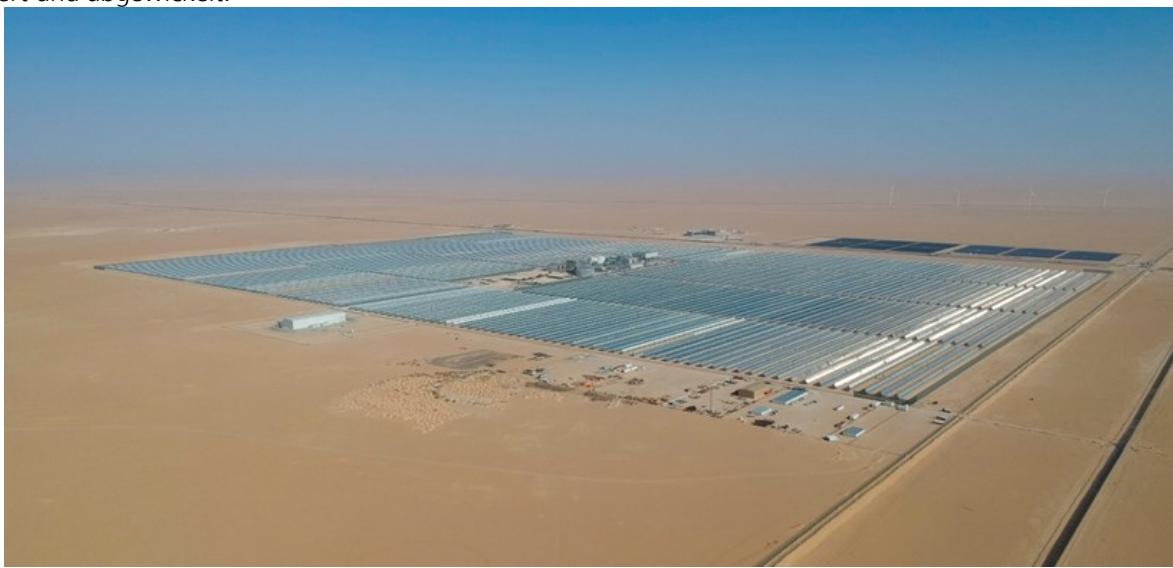
Abbildung 17: Shagaya Solarkraftwerk in Kuwait

Das 50-MW-Parabolrinnenkraftwerk Shagaya in Kuwait (Abbildung 17) war der erste gewählte Standort für den Einsatz der AVUS-Sensoren. Die Verschiffung und die Zollformalitäten wurden durch TSK Flagsol organisiert und abgewickelt.

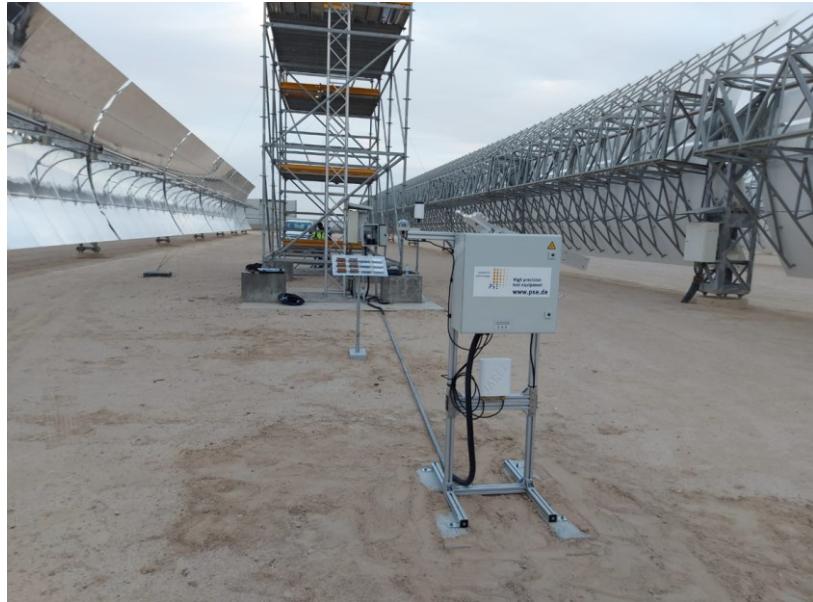
Abbildung 18: AVUS-Geräte in Shagaya

Drei AVUS-Geräte wurden durch das lokale Personal von TSK in Empfang genommen, geprüft und nach Anleitung von PSE, Fraunhofer ISE und dem Unterauftragnehmer Dornier Suntrace erfolgreich installiert. Abbildung 18 zeigt eines der installierten Geräte im Nordwesten des Kraftwerks. Im Hintergrund ist die Meteostation mit Turm zur Wartung zu sehen, sowie die exponierten Korrosionscoupons.

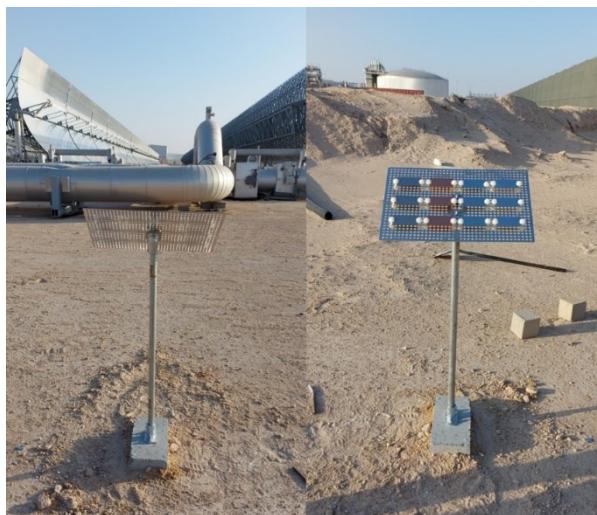
Abbildung 19: Korrosionscoupons in Shagaya

Durch das Fraunhofer ISE bereitgestellte Korrosionscoupons wurden an den drei Standorten der AVUS-Sensoren in Shagaya installiert und nach der Exposition zur Untersuchung ans Fraunhofer ISE versendet

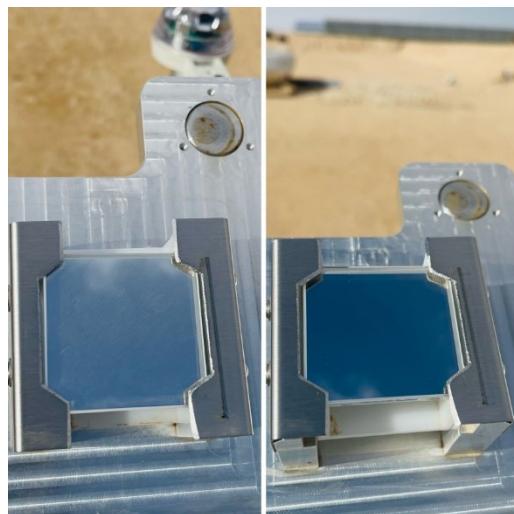
Abbildung 20: Spiegel vor und nach der Reinigung in Shagaya

Nach vorheriger Absprache fand eine zyklische Reinigung der Spiegel durch das Kraftwerkspersonal von TSK für jeden AVUSpro-Sensor in Shagaya statt. Die Reinigung sollte in demselben Zyklus durchgeführt werden, wie die Reinigung des Solarfeldes, was allerdings nicht immer umgesetzt werden konnte.

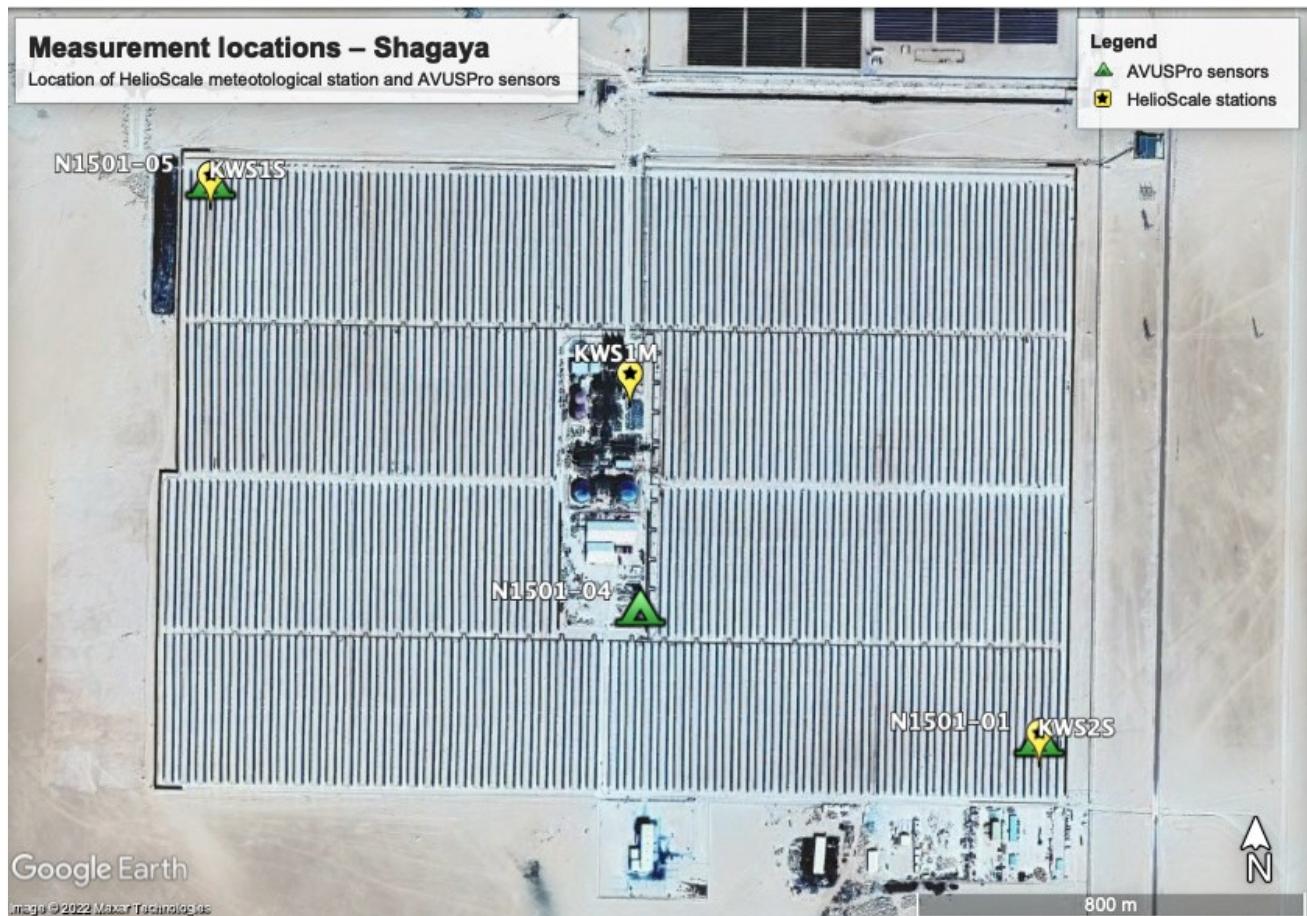
Abbildung 22: Standort der AVUSPro Messgeräte am Standort TSK Shagaya, Kuwait.

Zentral (C)	Nordwest (NW)	Südost (SE)
Meteostation ID (HS)	KWS1M	KWS1S	KWS2S
AVUSPro ID (Avus)	N1501-04	N1501-05	N1501-01
Koordinaten	29.19803 N, 47.04744 E (Avus); 29.193820 N, 47.047659 E (HS)	29.20168 N, 47.03859 E	29.19142 N, 47.05607 E
Kurzbeschreibung Standort	Hauptgebäude (HS) & Freifläche (Avus)	Bereich Platform 1	Bereich Platform 8

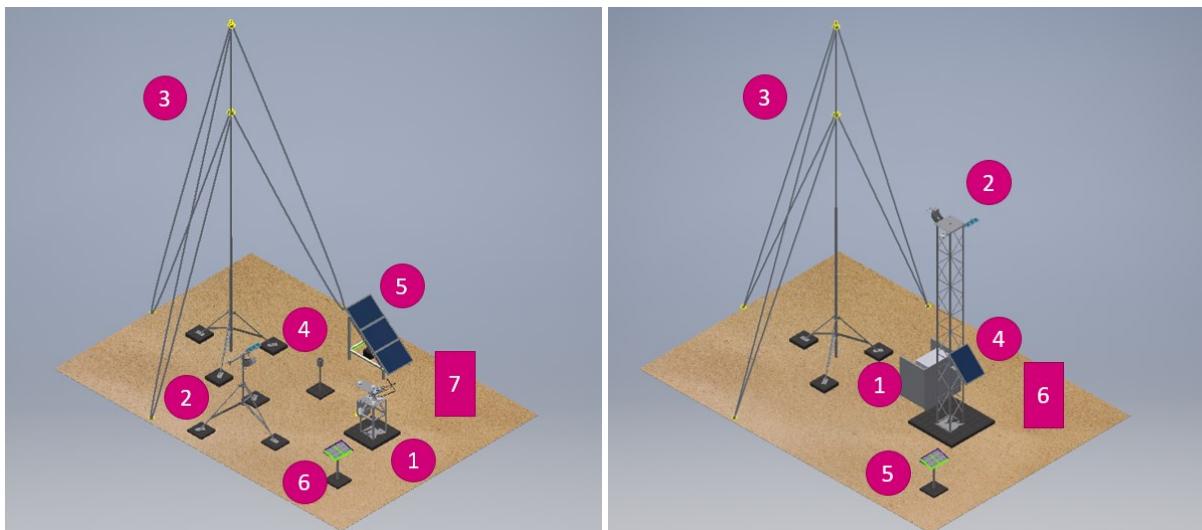
Abbildung 23: Layout der Tier-1 (links) und Tier 2 (rechts) meteorologischen Messstation.

Für die Implementierung wurden technische Zeichnungen angefertigt. Abbildung 23 zeigt links das allgemeine Design der Tier-1 Stationen: Über einen Datenlogger werden meteorologische Sensoren, wie Windmesser, Regenmesser, Strahlungssensoren und PV-Referenzzellen zusammengeführt. An Baugruppe 1 wird die direkte normale Bestrahlungsstärke (DNI) mit einem Pyroheliometer erfasst, die globale horizontale Bestrahlungsstärke (GHI) und die diffuse horizontale Bestrahlungsstärke (DHI) werden mit zwei Pyranometern gemessen. Temperatur- und Feuchtigkeitssensoren sind Teil der Baugruppe. In Baugruppe 2 werden Bestrahlungsmessungen (GHI, DHI & DNI) durch ein RSP gemessen. Zur Windmessung wird ein 10m hoher Mast errichtet (3). Der Regenmesser wird freistehend installiert (4).

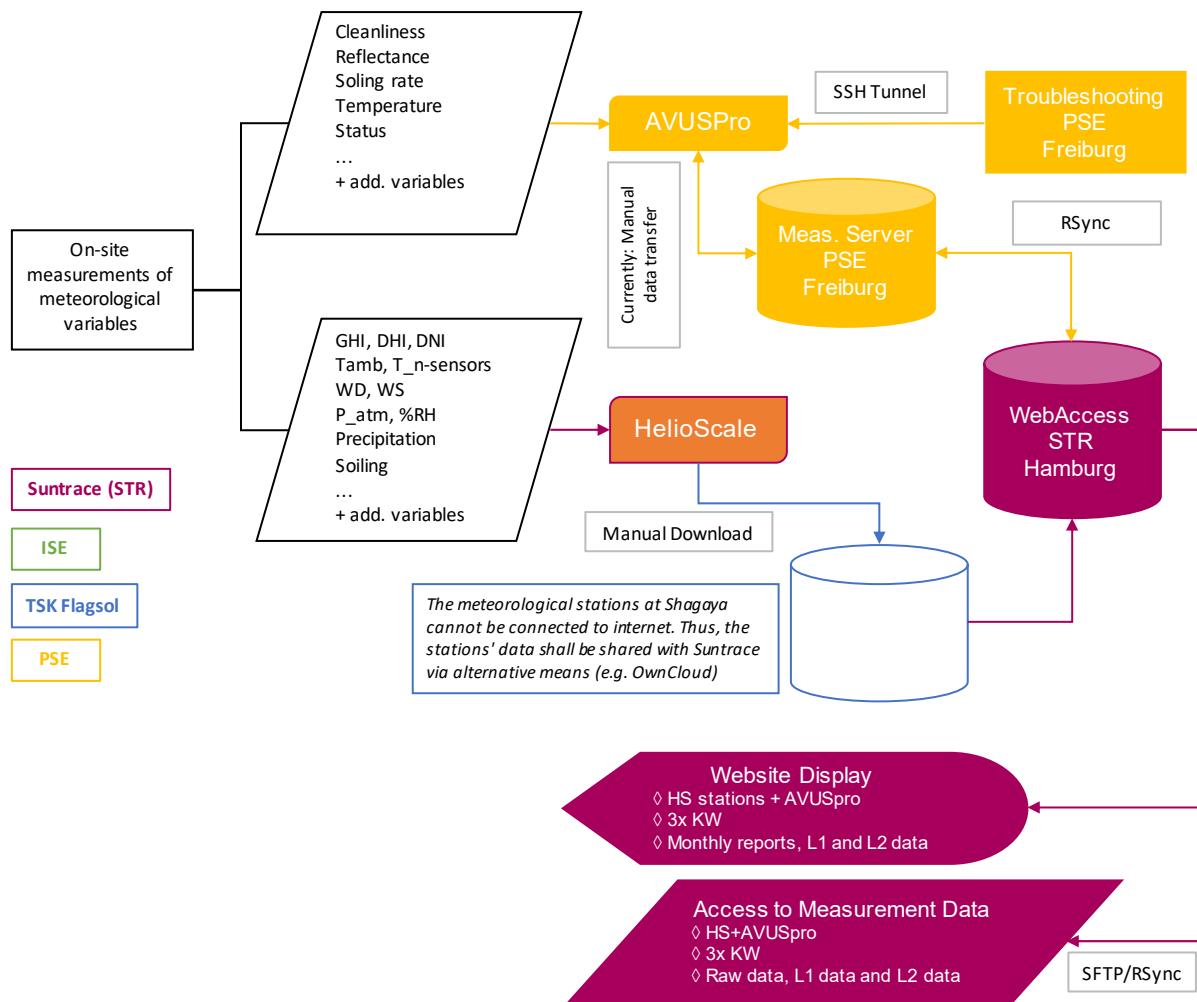
Abbildung 24: Datenstruktur am Standort Shagaya.

In diesem speziellen Fall war entgegen der ersten Planung die direkte Anbindung der AVUSpro-Einheit an die meteorologischen Messstationen aufgrund der IT-Sicherheitsrichtlinien des Kraftwerkbetreibers nicht zulässig. Die vor Ort gemessenen Daten wie Cleanliness, GHI, DHI, DNI, relative Luftfeuchtigkeit etc. wurden somit separat von den AVUSpro-Messungen an die Server weitergeleitet und anschließend von der Dornier Suntrace in einem automatisierten Verfahren zusammengeführt. Diese Datenstruktur, die speziell für den Standort Shagara implementiert werden musste, ist in Abbildung 24 schematisch dargestellt.

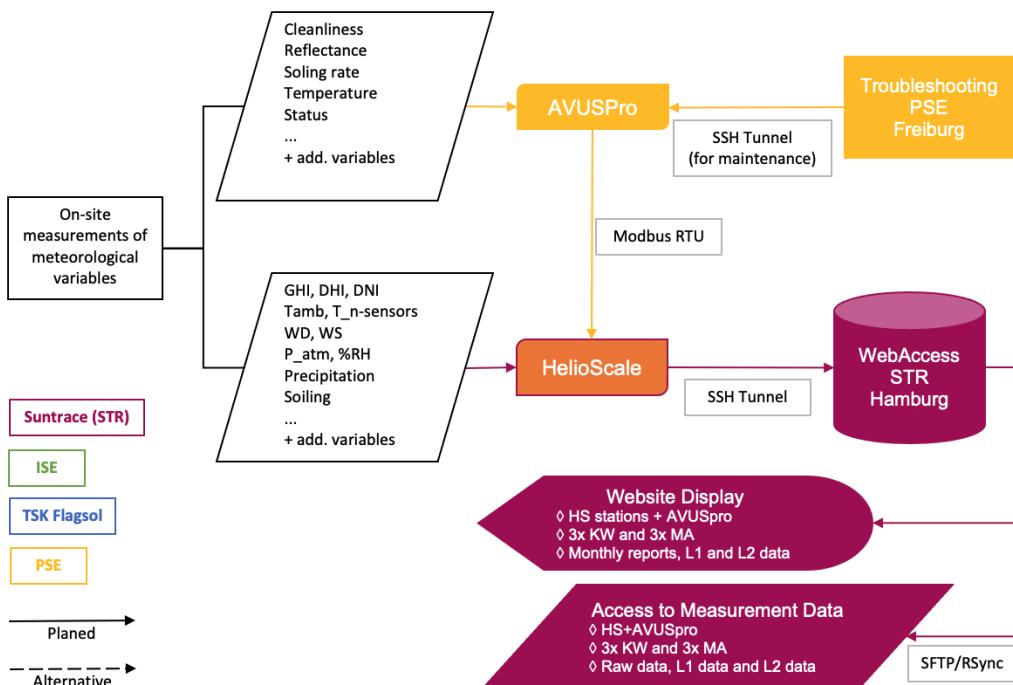
Abbildung 25: Allgemeine Datenstruktur.

In beiden Fällen werden die Daten zentral verwaltet und einer automatisierten Qualitätsanalyse unterzogen, um somit einen geeigneten Datensatz für den Kraftwerksbetrieb zu bieten. Erhobene Daten werden zum weiteren Gebrauch auf der webbasierten Plattform WebAccess zur Verfügung gestellt und veranschaulicht. Zur Kontrolle der Messung und Bewertung wurde dazu ein Semiautomatisches Verfahren zur monatlichen Berichterstattung entwickelt. Monatliche Berichte, welche einen Überblick über die Daten verschaffen, werden ebenfalls im WebAccess zur Verfügung gestellt.

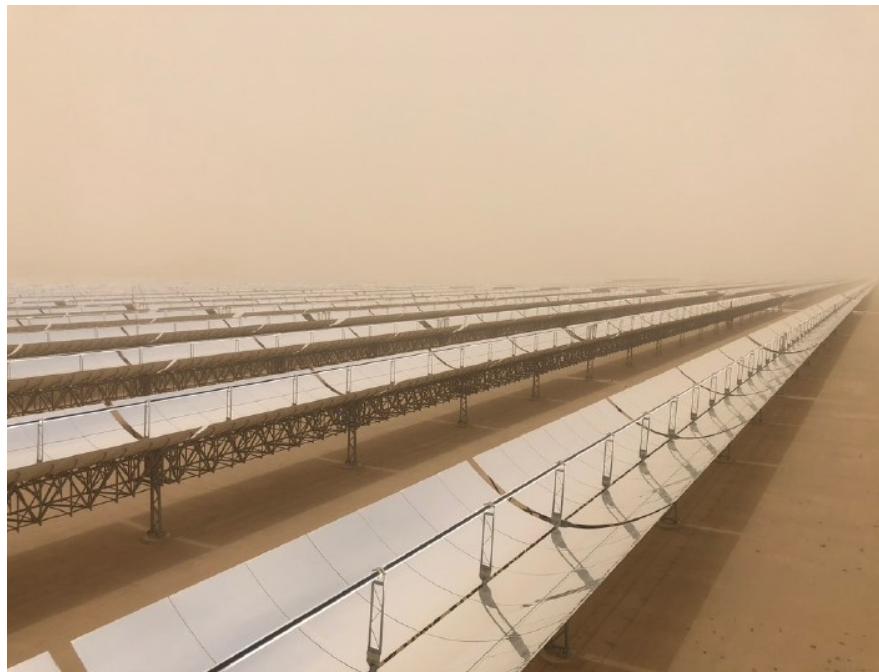
Abbildung 27 Blick über den CSP Shagara vom SW-Station.

Wie in Abbildung 27 zu sehen ist, wurde Kuwait von schweren Sandstürmen betroffen. Im Mai 2022 gab es 30 Tage mit Sandstürmen, was ihn zu einem der staubigsten Monate der letzten 25 Jahre machte. Während des DSR-Besuches kam es zu aufsteigendem Staub und zeitweise zu kleinen Staubstürmen.

Angesammelter Sand auf den Instrumenten konnte nur teilweise gefunden werden und technisches Versagen der Stationen war nicht auf die harschen Bedingungen zurückzuführen. Technische Mängel, wie beispielsweise gebrochene Sprungfedern, wurde vor Ort behoben. Stationsausfälle wurden von PSE ferngewartet. Während des zweiten Wartungsbesuches wurden zudem Simkarten in die AVUSpro-Einheiten eingesetzt und somit die direkte Verbindung via GSM ermöglicht. Die ausgebauten Probenspiegel wurden zu Fraunhofer ISE zur weiteren Untersuchung gesendet. Ein detaillierter Wartungsbericht wurde im Rahmen des Arbeitspakets angefertigt.

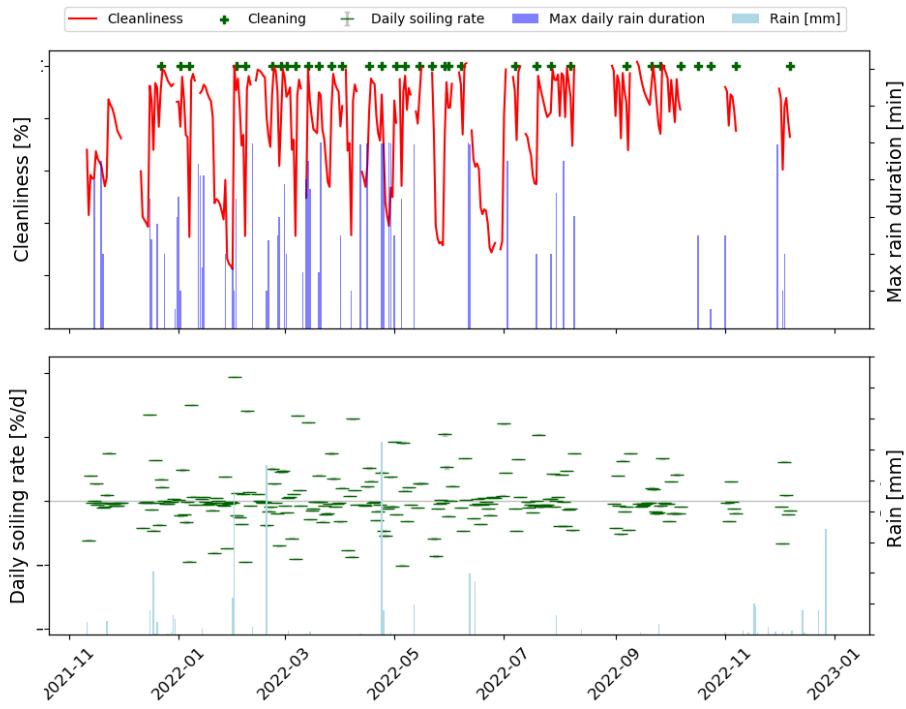
Abbildung 28: AVUSPro-Messung am Standort C.

Im Folgenden werden die Daten der AVUS-Geräte dargestellt. Die Datenqualität und -Vollständigkeit wurde im Abgleich mit meteorologischen Messdaten der HelioScale-Systeme ausgewertet. Die Datenwerte wurden in der Darstellung herausgenommen, da es sich um vertrauliche Interna des Kraftwerks handelt. Die relative Darstellung erlaubt jedoch die Betrachtung im Rahmen dieses Berichts.

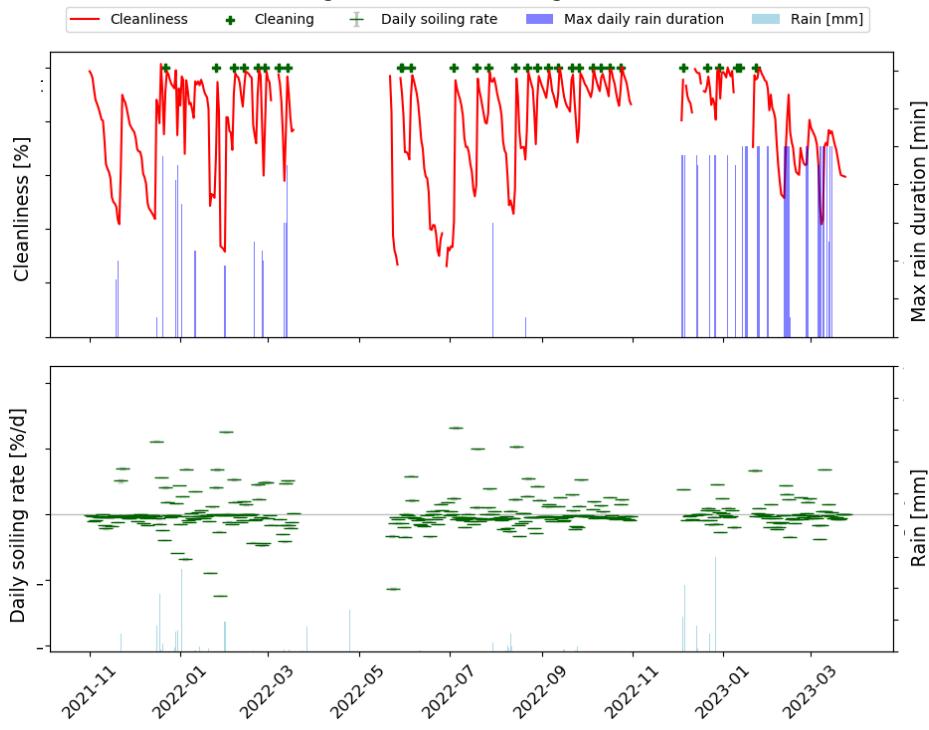
Abbildung 29: AVUSpro Messung am Standort SE.

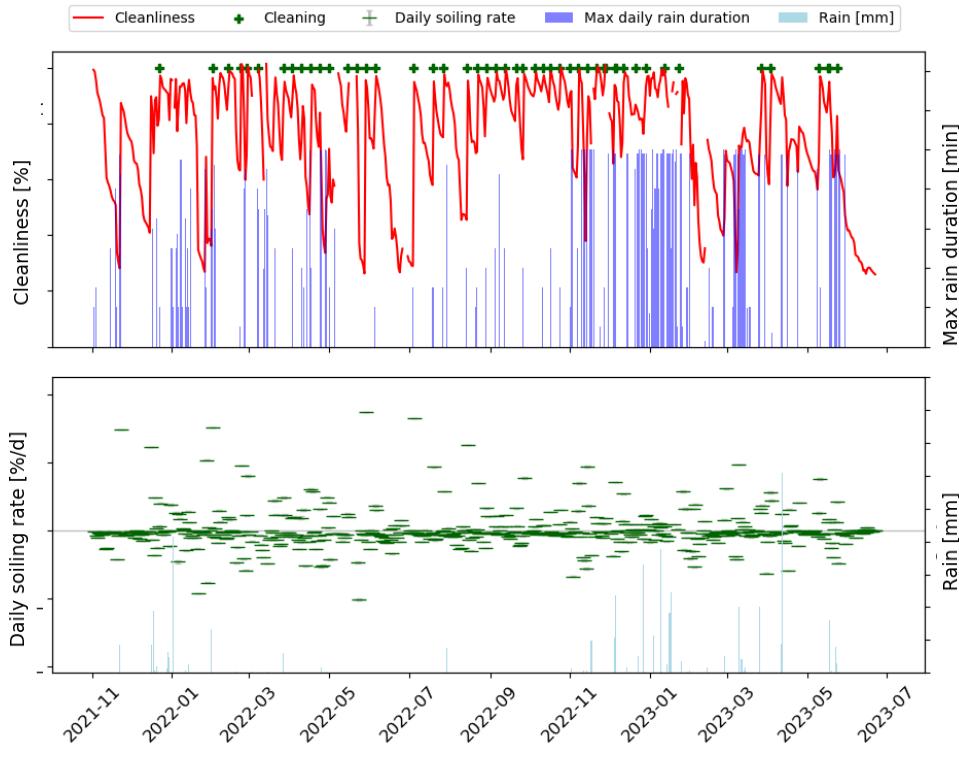
Abbildung 30: AVUSPro-Messung am Standort NW.

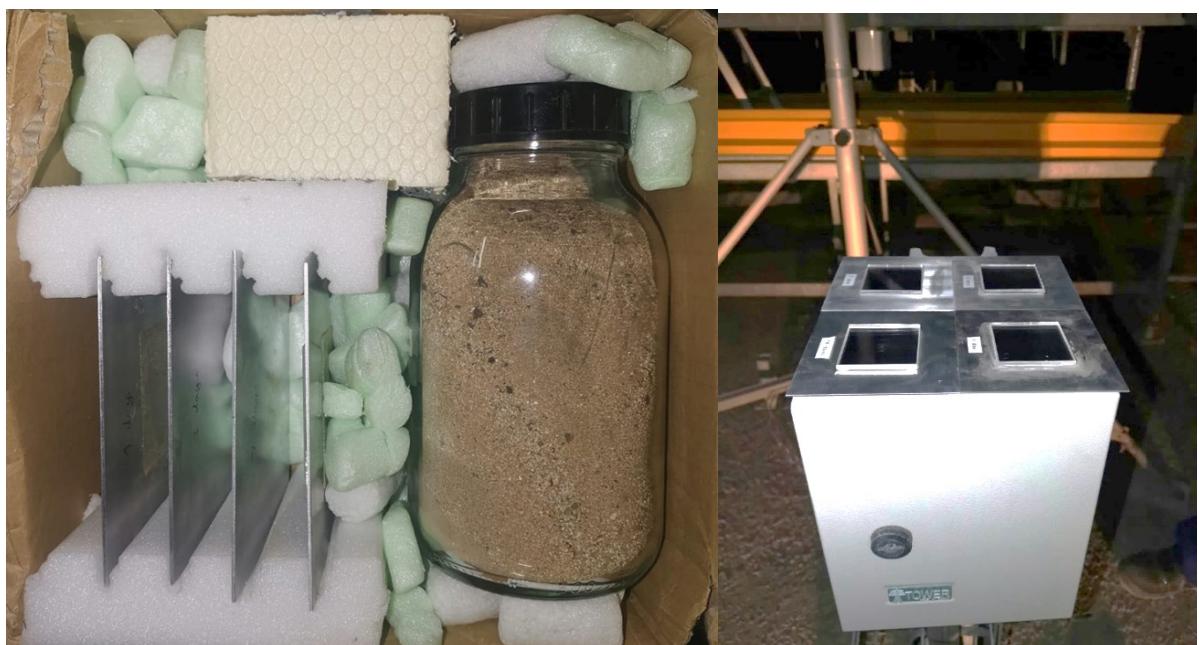
Abbildung 31: Box mit Behälter für feinen Staub für spätere künstliche Verschmutzung im Labor und weiterführende Analysen (links) und Spiegelexposition auf dem Schaltschrank der Wetterstation in Shagara (rechts)

Zu Beginn des Projekts wurden Spiegelproben über einen Zeitraum von 14 Tagen in Shagara exponiert, wobei Proben für die Untersuchung entnommen wurden. Es erfolgte erstmalige eine standortspezifische Untersuchung zu den spektralen Eigenschaften von Verschmutzungen in Bezug auf Reflexion und Absorption. Die anschließende Streulichtanalyse unter diffuser Beleuchtung der exponierten Spiegelproben und Messungen am Spektrometer wurde im Labor am Fraunhofer ISE durchgeführt, dabei konnte die Verschmutzung nach 1, 3, 7 und 14 Tagen Exposition im Solarfeld erfolgreich untersuchen werden.

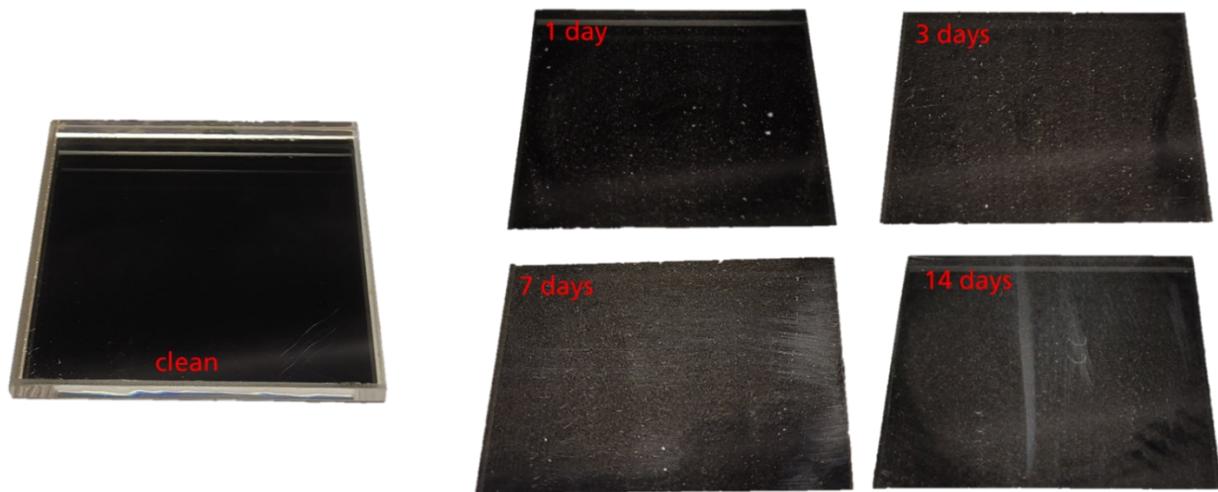
Abbildung 32: Streulichtanalyse bei diffuser Beleuchtung der exponierten Spiegelproben von Shagaya; Soiling nach 1; 3; 7; 14 Tagen Exposition im Solarfeld

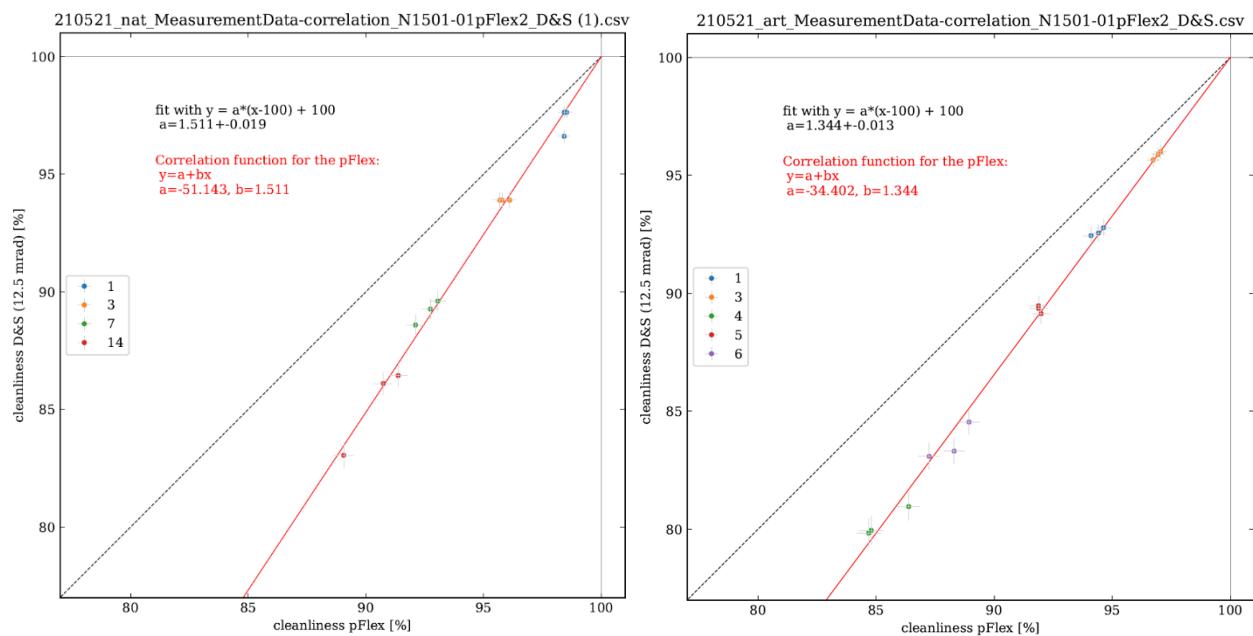
Abbildung 33: Akzeptanzwinkeltransferfunktion der exponierten Spiegelproben von Shagaya; Soiling nach 1; 3; 7; 14 Tagen Exposition im Solarfeld (links) und künstlich Verschmutzung (rechts)

Ein Aspekt dieser Untersuchung war die gezielte Analyse der spektralen Merkmale von Verschmutzungen an einem bestimmten Standort. Ein weiterer Schwerpunkt bestand darin, den Vergleich zwischen künstlich und natürlicher Verschmutzung auf den Spiegeln herzustellen. Dabei spielte auch die Überprüfung der Abhängigkeit der Akzeptanzwinkeltransferfunktion eine wichtige Rolle. Der Vergleich zwischen natürlichen und künstlich verschmutzten Proben zeigte, dass diese natürlichen verschmutzten Proben aus Shagaya dazu neigen, das Licht im Nahwinkel stärker zu streuen, im Vergleich zu künstlich verschmutzten Proben im Labor. Daher sind natürliche verschmutzte Proben vorzuziehen, wenn die Streueigenschaften bewertet oder analysiert werden, oder eine Akzeptanzwinkeltransferfunktion erstellt werden soll (Abbildung 33). Es konnte jedoch auch gezeigt werden, dass es deutliche Vorteile hat, eine Transferfunktion auf der Grundlage von künstlicher Verschmutzung zu verwenden, als überhaupt keine Transferfunktion zu nutzen, wenn keine natürlich exponierten Proben vorhanden sind.

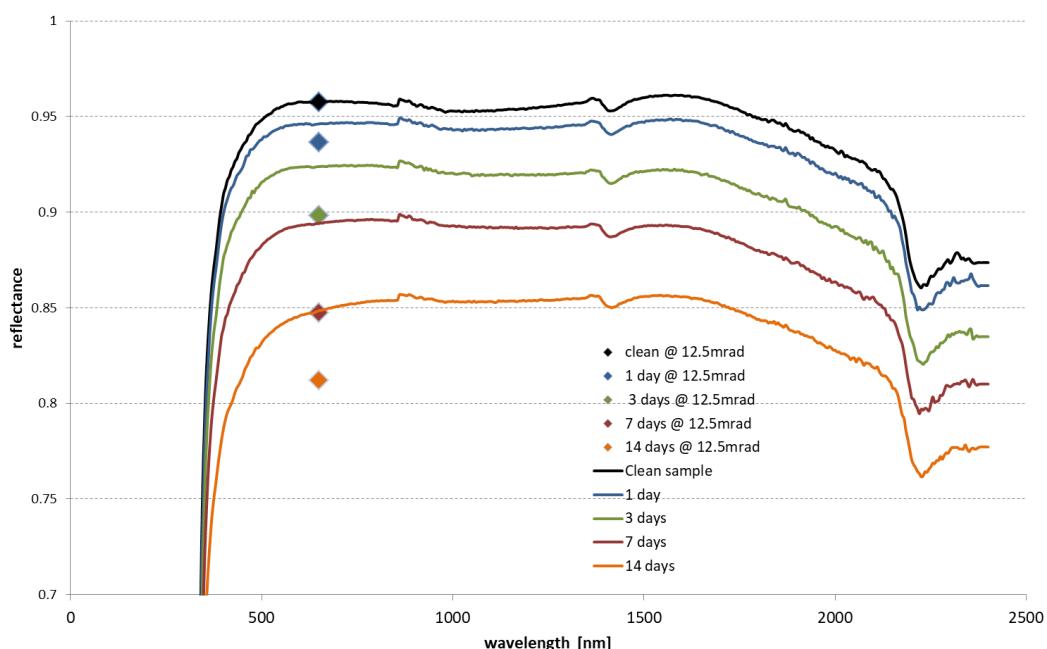
Abbildung 34: Spektrometrische Messungen des Reflexionsgrad und D&S-Messungen bei einer Wellenlänge von 650 nm mit einem Akzeptanz-Halbwinkel von 12,5 mrad

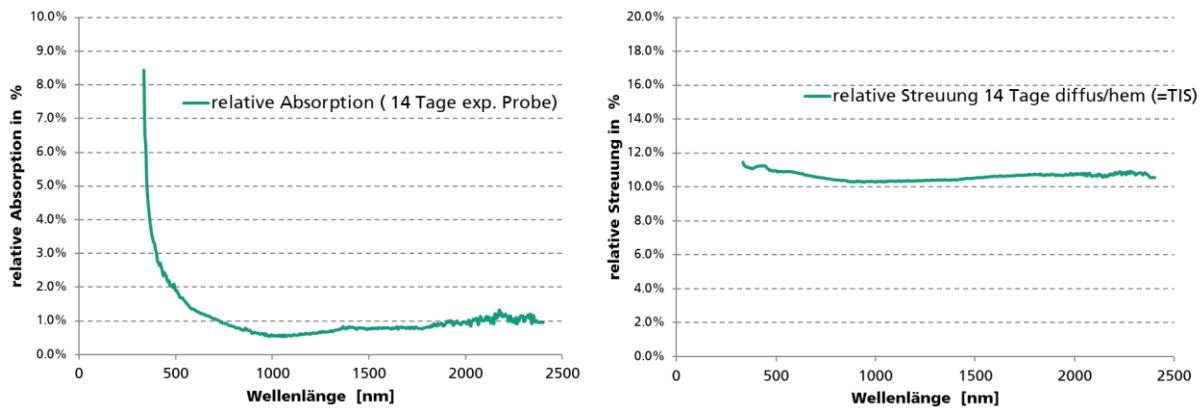
Abbildung 35: Analyse der spektrometrischen Messungen relative Absorption und Streuung der 14 Tage exponierten Probe
