AVUSpro
Automatisierte in-situ Messung von
Verschmutzung zur Standortbewertung
und im Betrieb solarthermischer
Kraftwerke

Gemeinsamer Schlussbericht

Förderkennzeichen: 03EE0529 A,B,C

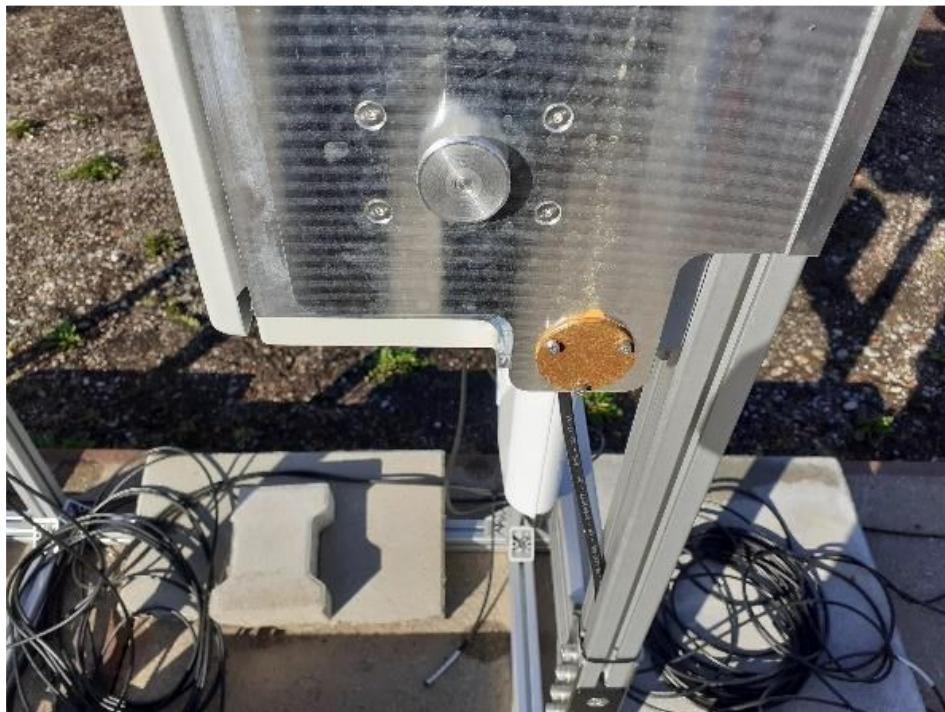
Abbildung 36 kontinuierliche Analyse und Verbesserungen der AVUSpro-Stationen auf dem Freigelände des ISE z.B. der Detektion von Korrosion an Bauteilen

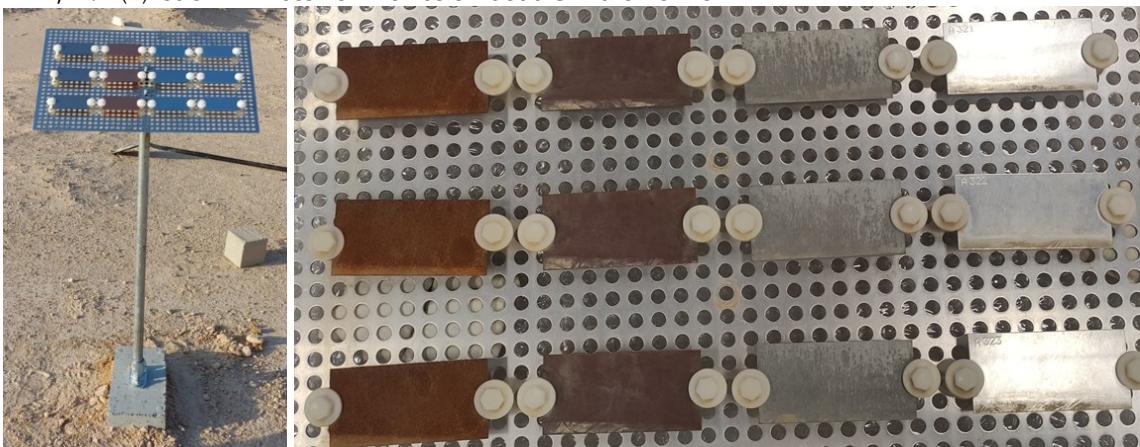
Abbildung 37: Im Solarkraftwerk Shagaya installierte Korrosionscoupons bei Installation (links) und nach ca. einem Jahr Exposition (rechts)

Im Zuge des Projektes wurden Korrosions-Messsätze mit Korrosionscoupons nahe der drei Meteostationen, zwischen den Parabolrinnen-Loops im Nordwesten (NW) im zentralen Bereich nahe dem Kraftwerksblock und im Südosten (SO) des Solarkraftwerks Shagaya installiert, um Korrosion zu überwachen und zu bewerten (siehe Abbildung 22). Die Korrosionscoupons wurden an strategischen Stellen im Solarkraftwerk platziert, um den Grad der Korrosion zu bestimmen, dem das Metall ausgesetzt ist. Ziel war es Rückschlüsse der Umgebungseinflüsse an verschiedene Standorte im Solarkraftwerk, wie z. B. Feuchtigkeit, Salzgehalt, Temperaturänderungen oder chemischen Rückständen zu erhalten und durch die Platzierung von Coupons an diesen Stellen die Korrosionsreaktion in diesen spezifischen Umgebungen zu bewerten. Auf Abbildung 37 ist ein im Feld installierter Korrosions-Messsätze abgebildet, wobei die Fotoaufnahme links direkt nach der Installation und das Foto rechts nach ca. einem Jahr, während einer turnusmäßigen Wartung der AVUSpro Stationen erfolgte. Bei den Stahl- DC04 (1) und Kupfercoupons Cu DHP 99,9 % (2) ist ein Einfluss von Korrosion deutlich zu erkennen.

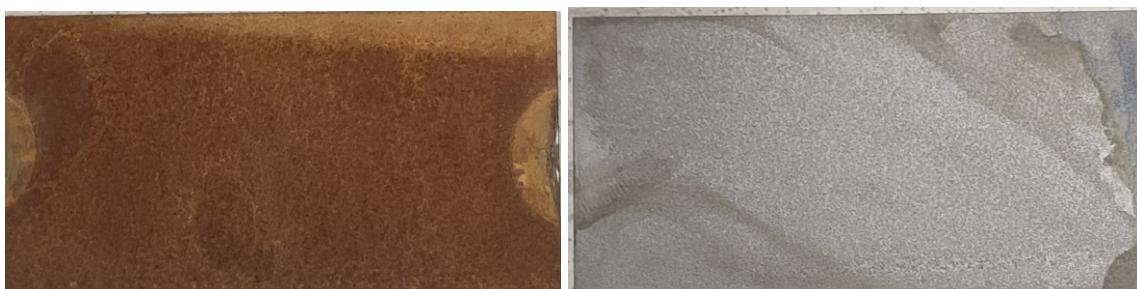
Abbildung 38: in Shagara installierter Stahl DC04B Korrosionscoupons nach einjähriger Exposition vor (links) und nach (rechts) der chemischen Behandlung als Vorbereitung für die Gewichtsverlustmessung.

Die Korrosionscoupons wurden nach einjähriger Exposition zur Analyse zurück ans Fraunhofer ISE gesendet. Die Auswertung von Korrosionscoupons erfolgt durch verschiedene Analysemethoden entlang des Standards EN ISO 12944-2, um den Grad der Korrosion und die Art der entstandenen Schäden zu bestimmen. Im Korrosionslabor des Fraunhofer ISE wurde die Gewichtsverlustmessung als einer der gängigen Methoden verwendet. Dabei werden die Coupons gereinigt und ja nach Art des Metalls unterschiedlich chemisch behandelt, um jegliche Oberflächenablagerungen und korrodierten Schichten zu entfernen. Anschließend wird ihr Gewicht mit hoher Präzision gemessen. Der Gewichtsverlust im Vergleich zum ursprünglichen Gewicht des Coupons gibt Aufschluss über die Korrosionsrate und die Korrosionsklasse. In Abbildung 38 ist am Beispiel von DC04B Korrosionscoupons die Entfernung der korrodierten Schichten vor (links) und nach (rechts) der chemischen Behandlung als Vorbereitung für die Gewichtsverlustmessung dargestellt

Die Korrosionsanalyse ergab für den Standort Shagara gemäß EN ISO 12944-2 eine Korrosionskategorie C3 für Stahl DC04B und Kupfer Cu DHP 99,9 %. Die Korrosionsklasse entspricht einer moderaten Korrosionsbelastung. Es umfasst Bereiche mit mäßiger Industrieverschmutzung und Küstenbereiche mit leichter Salzbelastung.

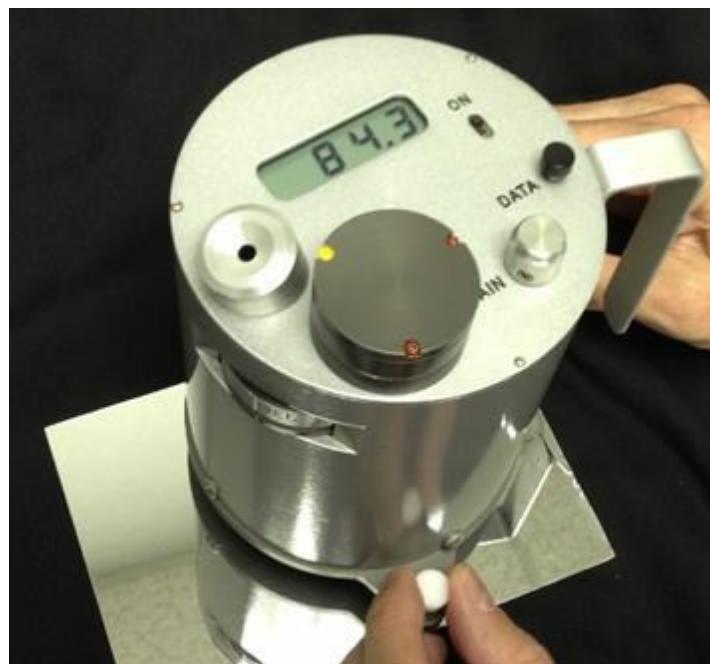
Abbildung 41: Spiegelreflektometer

1. Messung des Reflexionsgrads eines sauberen Spiegels

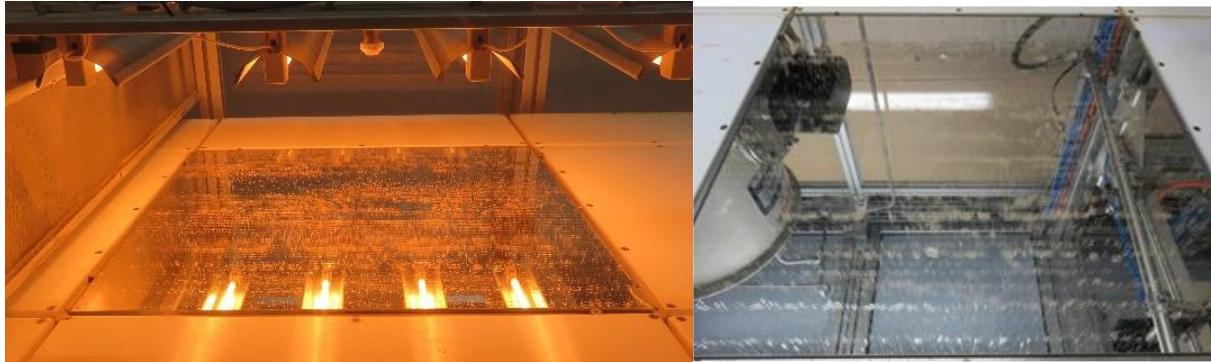
Abbildung 42: Bilder von verschmutzten Spiegeln

2. Verschmutzung des Spiegels: Die Verschmutzung des Spiegels wurde durch die Verwendung von echtem Sand, der in Shagaya eingesammelt wurde, mit einer Korngröße von $\leq 100 \mu\text{m}$ simuliert. Die niedrigste auf dem Prüfstand erzielte Verschmutzung betrug $2,05 \text{ mg/cm}^2$. Der Staub wurde auf einen befeuchteten Spiegel aufgetragen und anschließend mit IR-Lampen getrocknet („angebacken“).
3. Messung des Reflexionsgrads des verschmutzten Spiegels: Nach der Verschmutzung der Spiegeloberfläche wurde der Reflexionsgrad mit einem tragbaren D&S-Gerät an 6 verschiedenen Positionen auf der zuvor verschmutzten Spiegeloberfläche erneut gemessen.

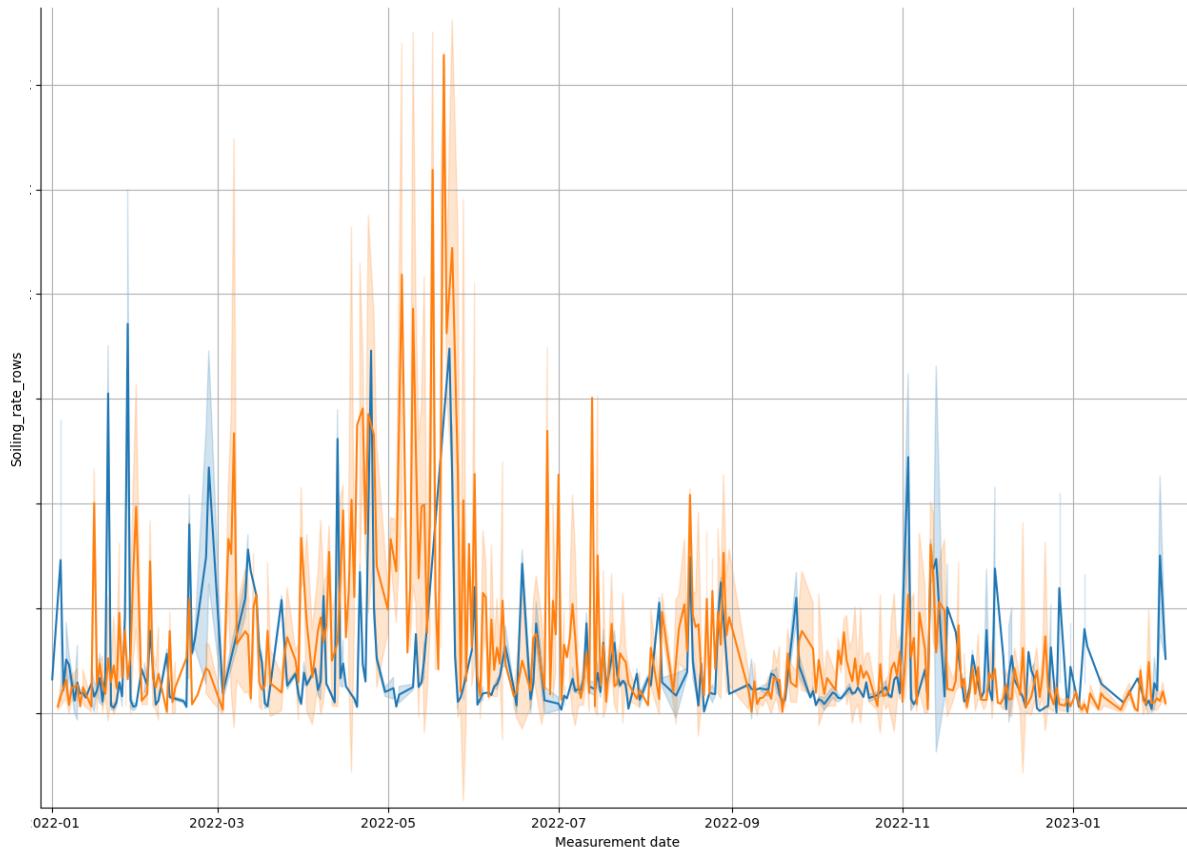
Abbildung 43: Relative Verschmutzungsrate gemessen mit den AVUS-Geräten (blaue Linie) und aus Handmessungen abgeschätzt (orangene Linie). Die Standardabweichung aus den herangezogenen Einzelmessungen ist jeweils als transparenter Bereich eingezeichnet.

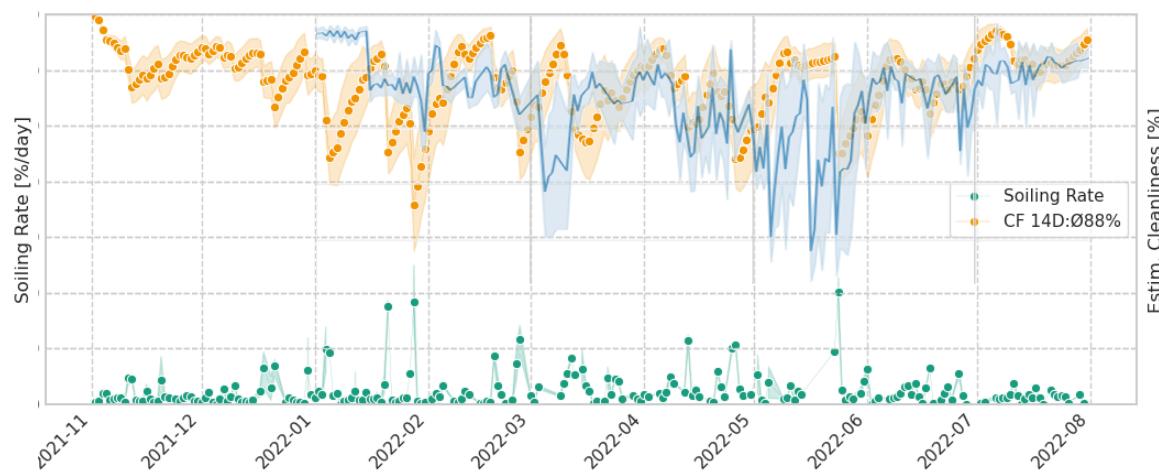
Abbildung 44: Verschmutzungsrate (Soiling Rate, grün, linke Achse) und Sauberkeit (Cleanliness Factor CF, orange, rechte Achse) bei einem angenommenen 14-tägigen Reinigungszyklus. In blau ist die händisch gemessene mittlere Cleanliness mit Standardabweichung für einen Zeitraum von 8 Monaten eingezeichnet.

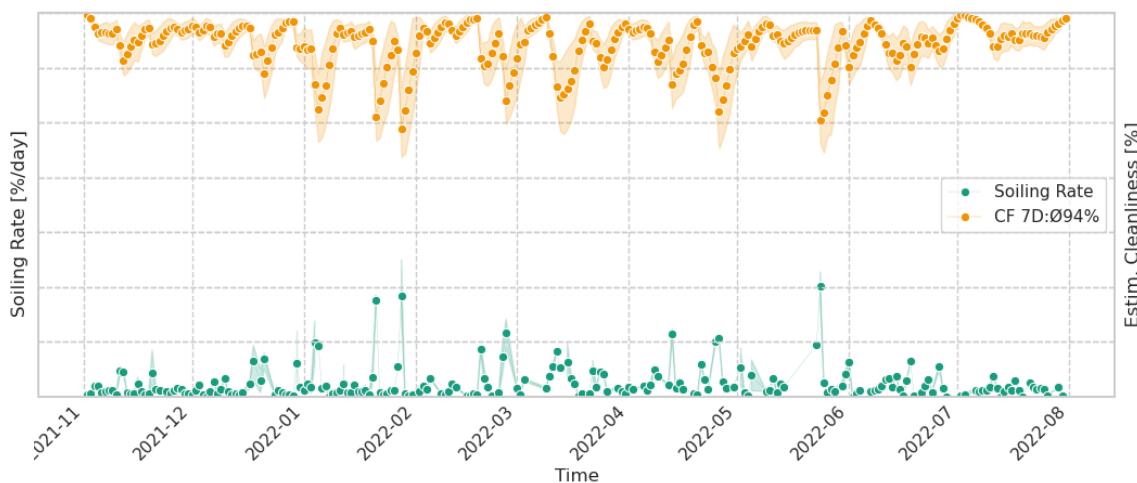
Abbildung 45: Gemessene Verschmutzungsrate (Soiling Rate, grün, linke Achse) und Abgeschätzter Cleanliness-Faktor (orange, rechte Achse) bei einem angenommenen Reinigungszyklus von 7 Tagen am Standort Kuwait, Shagaya.
